Wasserkörper-Steckbrief

Schwabenbach

2391488400_0

Isenach-Eckbach

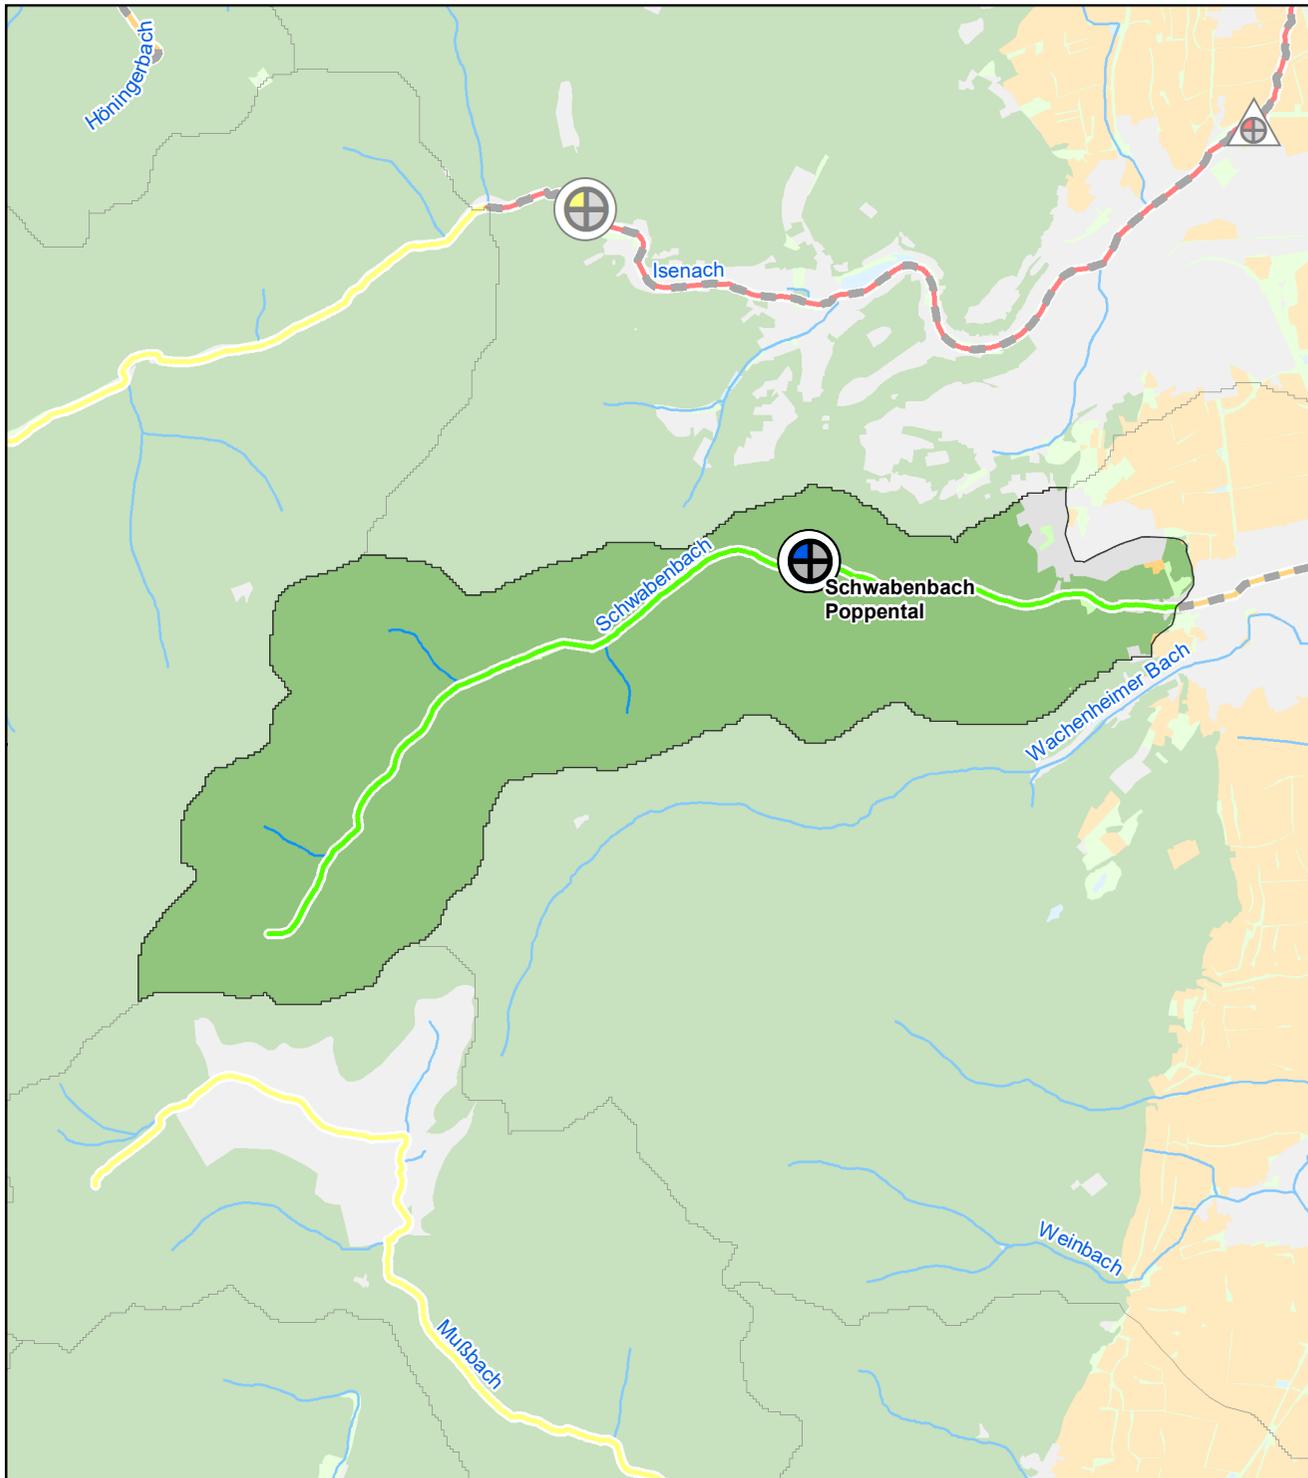
Biologie

**Wasserkörperbewertung
Ökologischer Zustand /
Ökologisches Potenzial**

Bewertung des Wasserkörpers

2021
Ökol. Zustand:	2
Makrozoobenthos:	1
Makrophyten/Phytobenthos:	0
Fische:	0
Chemischer Zustand:	gut
Flußgebietspezifische Schadstoffe (UQN):	UQN eingehalten

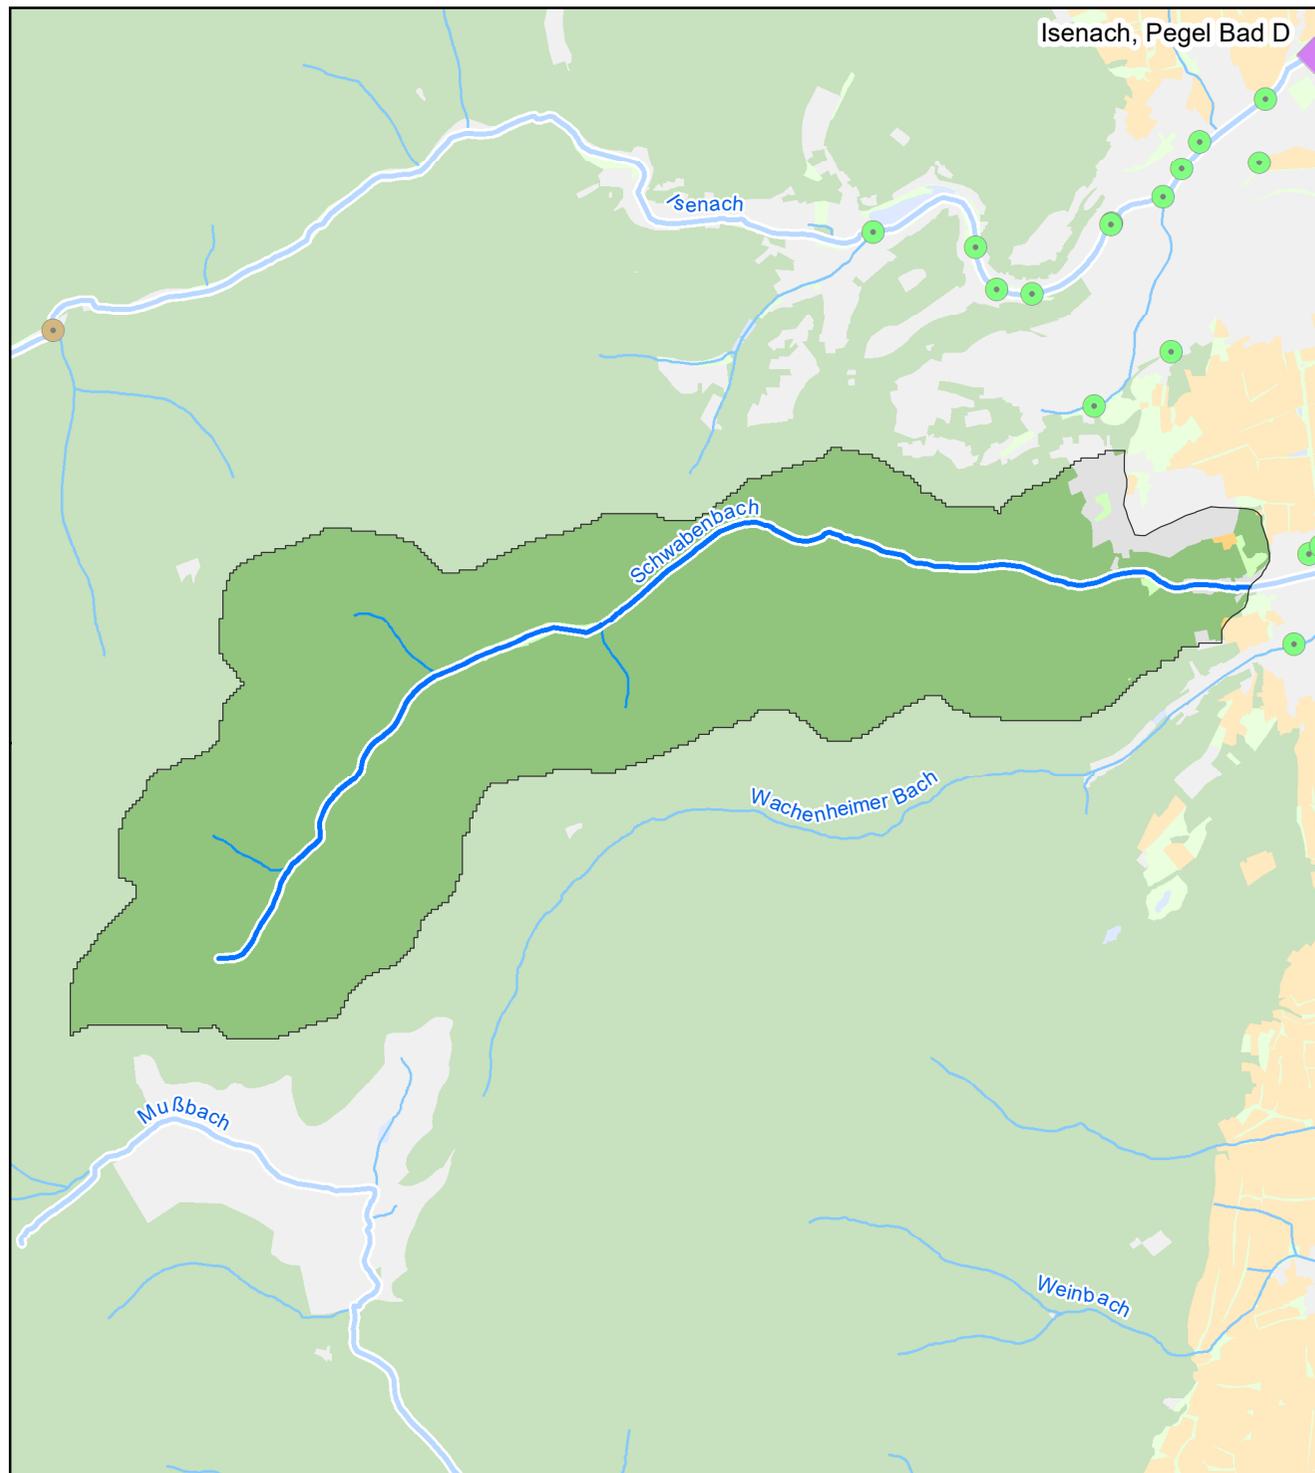
Chemie

**Chemischer Zustand
(ohne ubiquitäre Stoffe):** gut

**Flussspezifische
Schadstoffe (UQN):** UQN eingehalten

Punktquellen

- kommunale und häusliche Kläranlagen
- Mischwasser- kommunale Entlastungsanlage (RÜ, RÜB)
- Schmutzwasser/Kühlwässer - Direkteinleitung

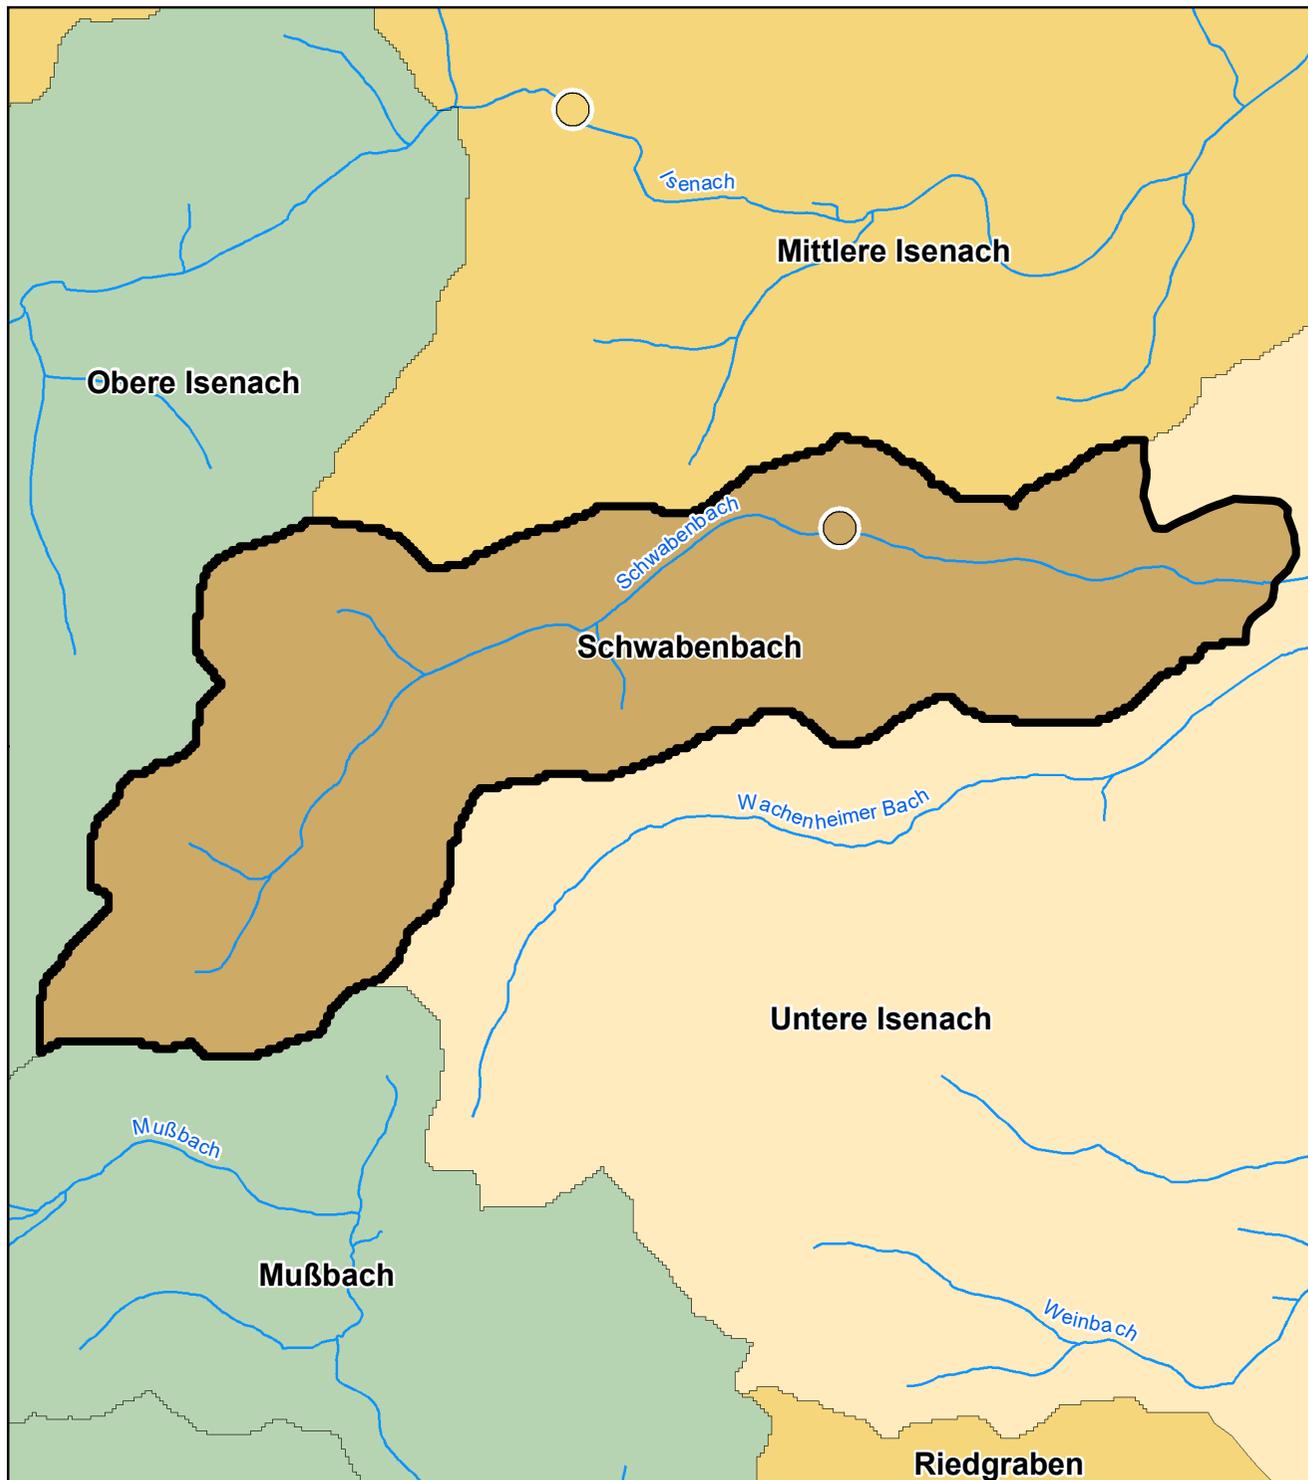
Zusatzinformation zu Makrozoobenthos: Artenvielfalt Wasserinsekten (EPT) und Wiederbesiedlungspotenzial

Wasserkörperbewertung Ökologischer Zustand / Ökologisches Potenzial

Artenzahlen der fließgewässertypischen Insektengruppen der Eintagsfliegen, Steinfliegen und Köcherfliegen (EPT)

Biologisches Wiederbesiedlungspotenzial

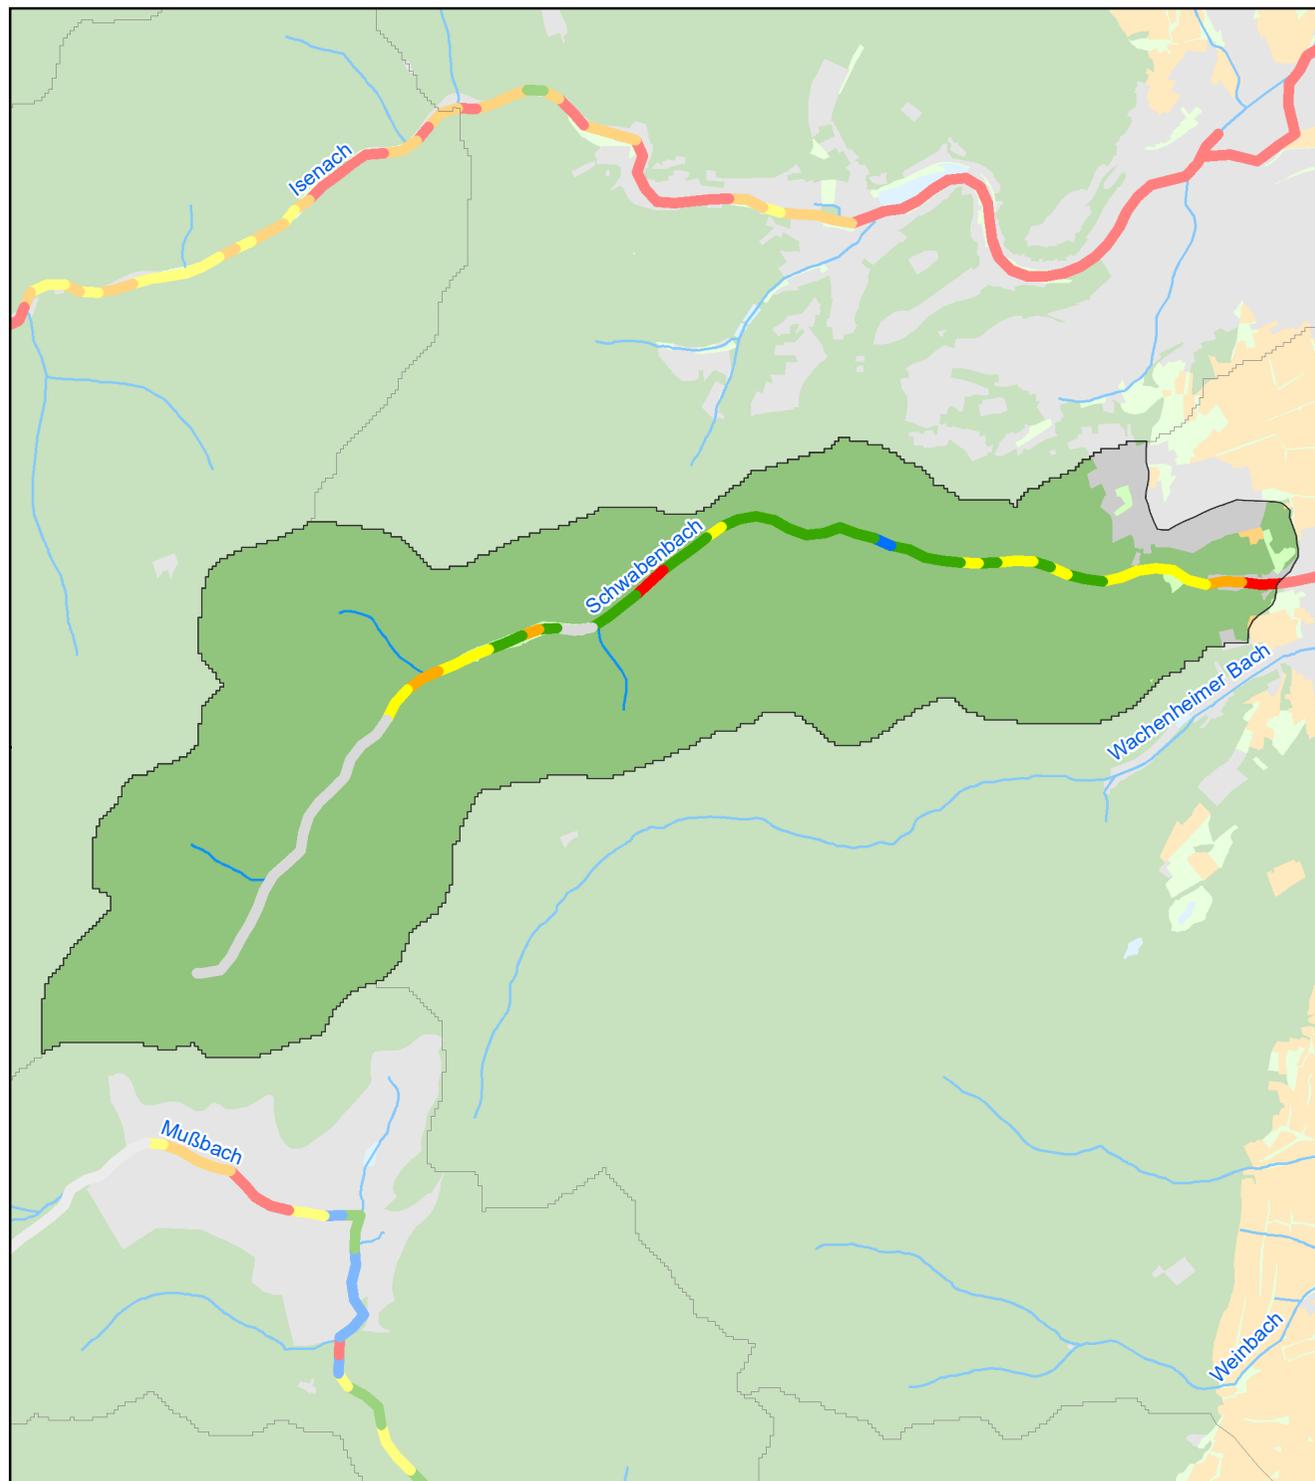
Gewässerstruktur- güte (5-stufig)

Gewässerstrukturgüte (5-stufig)

- sehr gut
- gut
- mäßig
- unbefriedigend
- schlecht
- nicht bewertet

Strukturgüte (5 stufig): 2,7
 Beschattung: 74 % mit Beschattung
 Habitatqualität: 25 % gute Habitatqualität
 Entwicklungsbedarf: 36,54 % mit Entwicklungsbedarf
